НАУЧНАЯ СТАТЬЯ / RESEARCH PAPER

Деревянные храмы в деревне Болкачевская. Новые исследования

Wooden temples in the village of Bolkachevskaya. New research

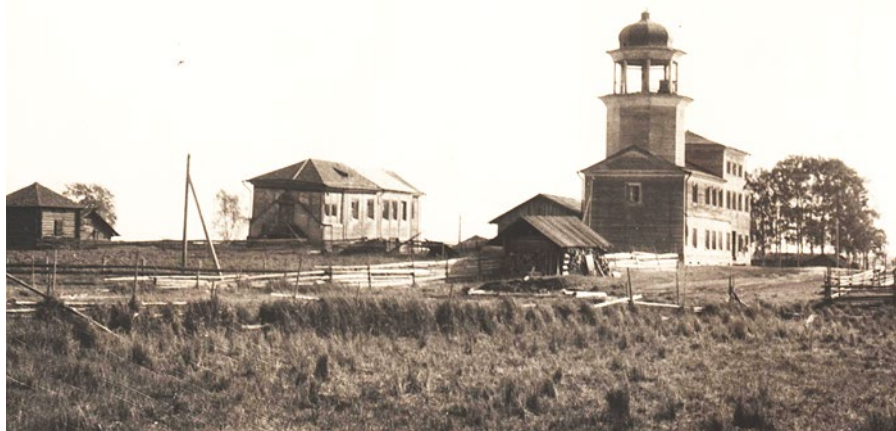
Рис. 1. Храмовый комплекс в д. Болкачевская. МБУК Шенкурский районный краеведческий музей. Научно-вспомогательный фонд, № 1849, 1960-е гг.

церковь — Рождества Пресвятой Богородицы 1794 г. и зимняя — Рождества Христова 1769 г., отдельно стоящая колокольня утрачена (рис. 1).

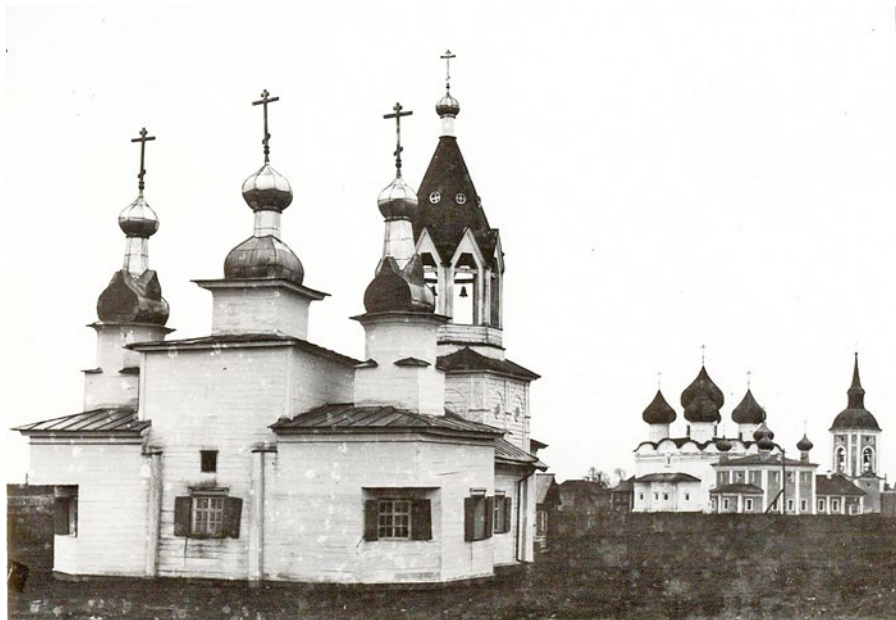
Рис. 2. Церковь Спаса Нерукотворного Образа на Валушках XVII в. в Каргополе. Фотография 1908 г. из архива А. Качалина

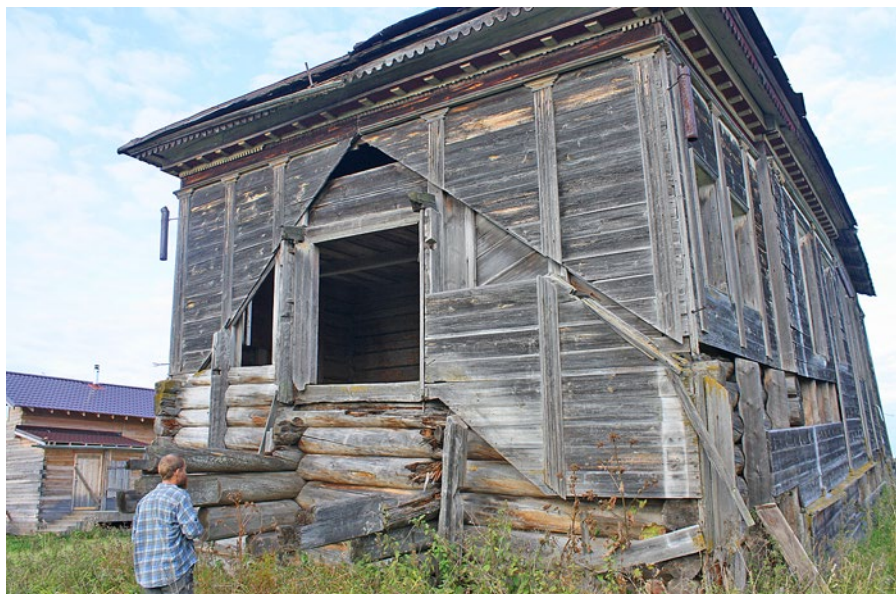
Рис. 5. Церковь Рождества Пресвятой Богородицы. Западный фасад, следы от двухвсходного крыльца. Фотография автора, 2015 г.

Снаружи церковь обшита, и, судя по архивным данным, обшивка была выполнена в 1827 г. Протяженные фасады разделяют декоративные накладные пилястры. Под свесом кровли частично сохранился накладной карниз с декоративными ромбами. Подобный декоративный карниз встречается и на других храмах Шенкурского района, таких как Никольская церковь 1802 г. в д. Алешковская и Никольская церковь 1849 г. в д. Осташино (Zinina 2020: 120–126). По периметру притвора и трапезной частично сохранился декоративный подзор, выполненный в виде доски с полукружиями. Подобный рисунок подзора часто встречается на объектах, обшитых в XIX в. Так, например, его можно встретить на Никольской церкви 1790 г. в д. Гридинская Вельского района Архангельской области (Бодэ 2013: 239–259). Со стороны западного фасада сохранились следы от двухвсходного крыльца (рис. 5).

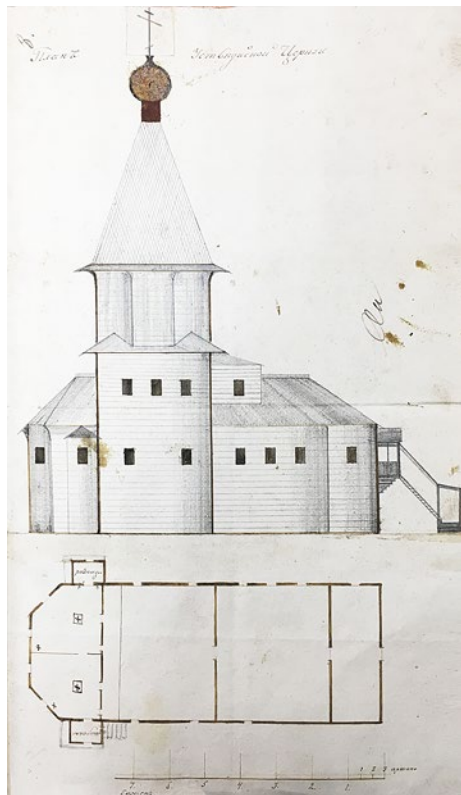
Рис. 6. Северный фасад и план церкви
Рождества Христова. 1840 г. ГААО. Ф. 29.
Оп. 4. Т. 2. Д. 1651. Л. 8

11 марта 1840 г. был получен ответ на обращение с просьбой, предоставить план и фасад церкви Рождества Христова (рис. 6). Уже 22 апреля 1840 г. благочинным священником Ровдинского прихода Василием Петровским был направлен рапорт об исполнении указа. К нему прикладывались чертежи фасада и плана с показом новых пристроек к алтарю для пономарни и ризницы, которые предлагались к утверждению (ГААО. Ф. 29. Оп. 4. Т. 2. Д. 1651. Л. 8). Также были приложены смета и договор с мастером «на поправку церкви».
